# Archeologisch onderzoek Toegangspoort Abdijhoeve Ten Bogaerde (Koksijde)

Op 5 en 6 oktober 2015 voerde Ruben Willaert bvba, in onderaanneming van Aquastra bvba en in opdracht van de gemeente Koksijde, een beperkt archeologisch onderzoek uit ter hoogte van het poortgebouw van de abdijhoeve Ten Bogaerde (gem. Koksijde). Het onderzoek kadert binnen de restauratie van het poortgebouw.

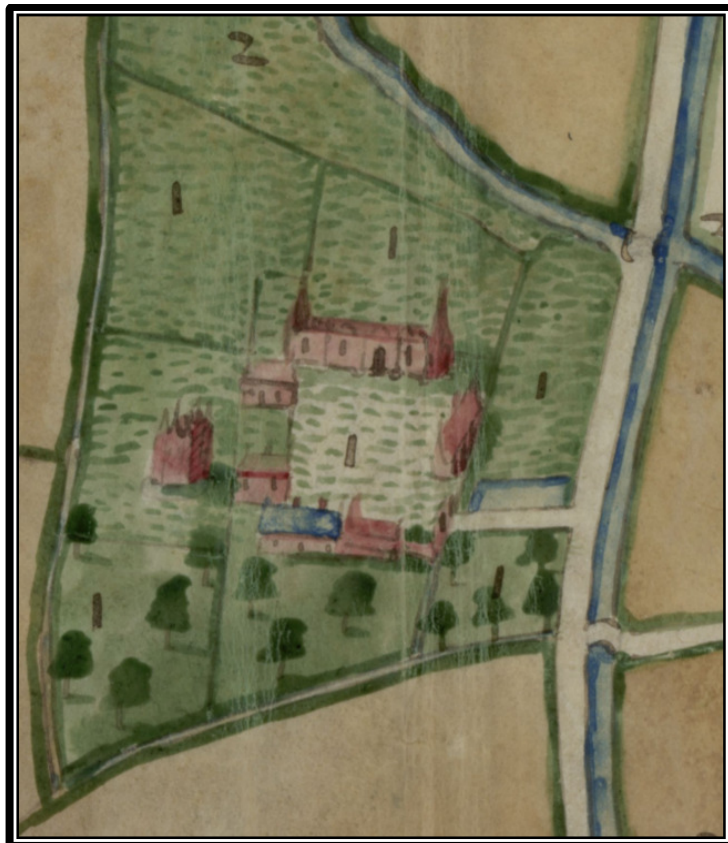
**Figuur 6. Het uithof Ten Bogaerde (1645) (Terrier van de onroerende bezittingen in het Westkwartier door Louis de Bersacques, 1645, Archief Grootseminarie Brugge, *Ten Duinen en Ter Doest, Rekeningen*, nr. 172, f. 40v)**

Over de verdere evolutie van de site in de late Middeleeuwen is slechts weinig informatie voorhanden. Op het einde van de 16<sup>de</sup> eeuw, tijdens de godsdiensttroebelen, liep de abdij zware schade op<sup>8</sup>. Onder andere het oorspronkelijke dakgebinte van de schuur ging volledig in de vlammen op; ook het metselwerk liep in deze periode zware schade op. Na de definitieve opgave van de Duinenabdij koos abt Laurentius Van den Berghe (1583-1606) het uithof Ten Bogaerde als nieuwe abdijsite<sup>9</sup>. Ca. 1600 ging de uitbouw van de abdijsite Ten Bogaerde definitief van start (fig. 6). Tijdens deze periode werden de kerk en het abtsgebouw, beide nog bewaard, opgetrokken.

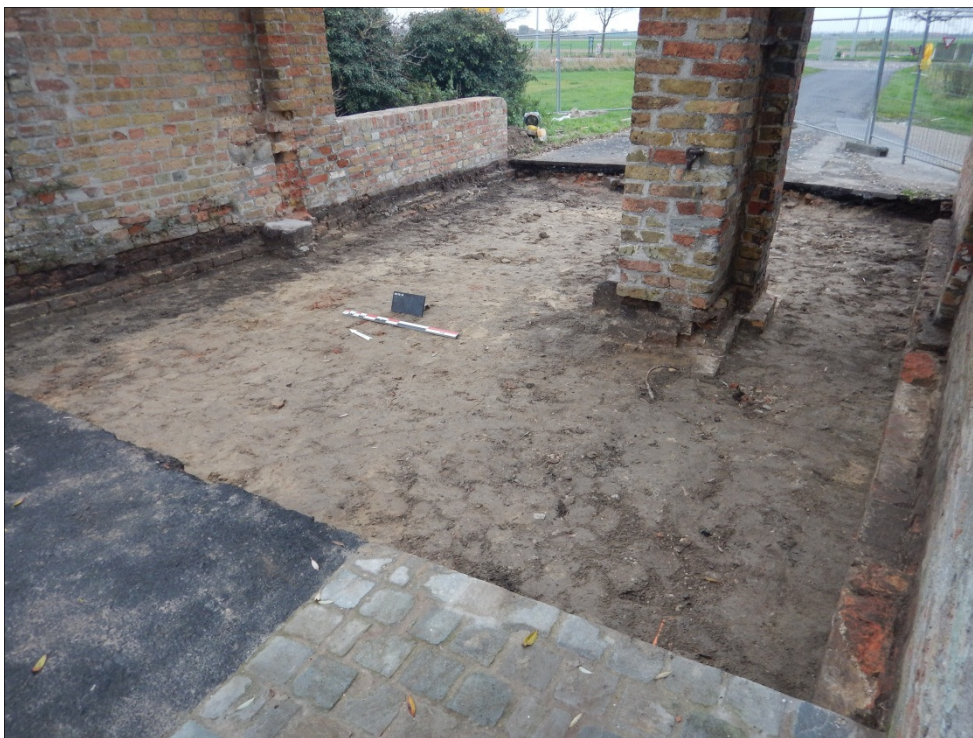
Figuur 11. Overzichtsfoto opgravingsvlak

Bij aanvang van het archeologisch onderzoek bleek dat de zone ter hoogte van de toegangspoort reeds tot op 30cm -Mv reeds volledig uitgegraven was (fig. 11)<sup>20</sup>. Het onderzoek diende zich dan ook noodgedwongen te beperken tot het opkuisen en registratie van de aan het licht gekomen resten. Tenslotte werd het profiel zowel aan de erfzijde als aan de straatzijde ingetekend.

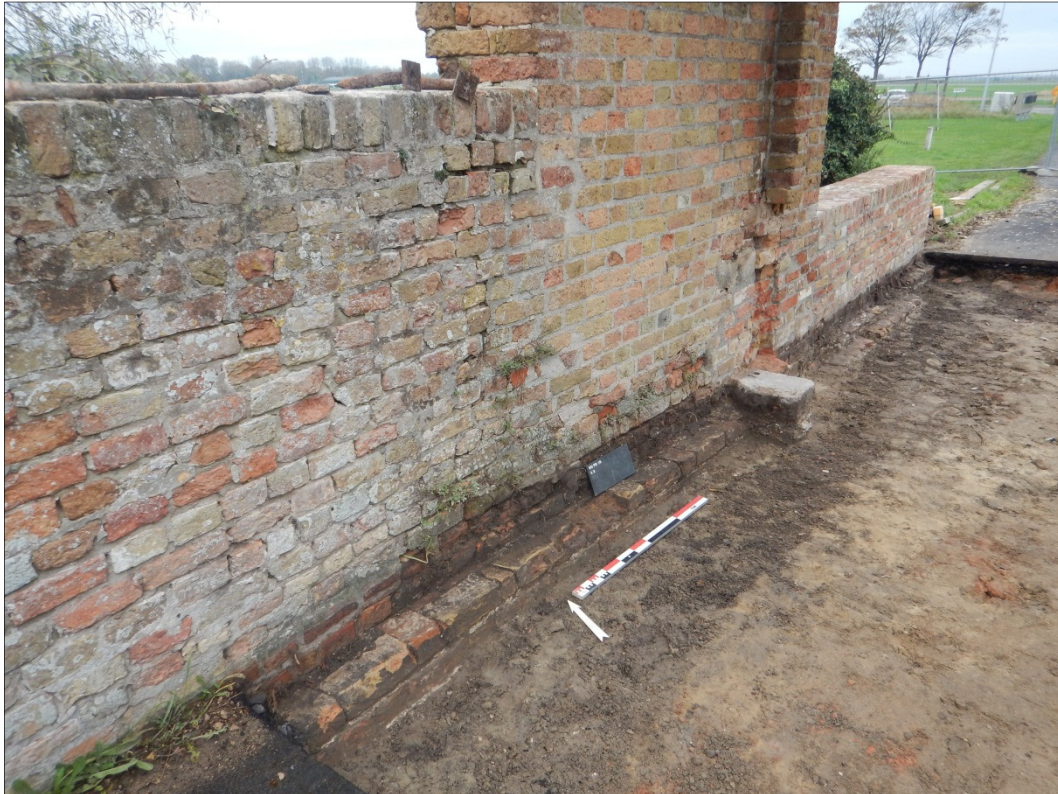
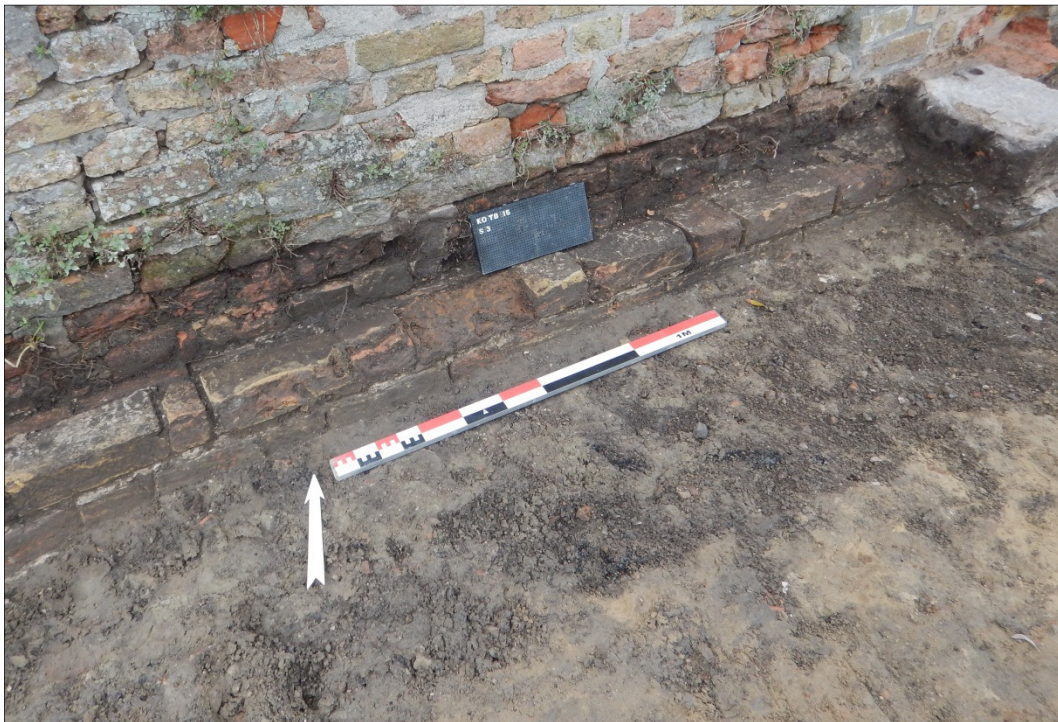
Ondanks het feit dat slechts 2 baksteenlagen onderzocht konden worden, kon toch vastgesteld worden dat de noordmuur van het poortgebouw gefundeerd is op geeloranje bakstenen van het formaat 29x13.5x8cm/30x14.5x9cm (**spoor 3**, fig. 13-14). De bakstenen zijn duidelijk minder regelmatig dan de stenen, gebruikt in het opgaand metselwerk<sup>21</sup>. S3 kon onderzocht worden over een afstand van ca. 4m. De natuursteen met ijzeren taatsdoos (S6) was, o.a. op basis van de aard van de kalkmortel onder de natuursteen, in een jongere fase in S3 ingepast.

Figuur 13. Overzichtsfoto S3 (noordelijke binnenmuur)

Figuur 14. Detailfoto S3 (noordelijke binnenmuur)

- De fundering van de noordelijke binnenmuur van het poortgebouw (S3) was, zoals Johan Termote reeds opmerkte, opgebouwd uit onregelmatige, handgevormde bakstenen in een wild verband<sup>22</sup>. Deze bakstenen zijn iets groter van formaat dan de bakstenen, gebruikt voor het opgaand muurwerk. Onderbouw en opgaand muurwerk lijken echter wel tot dezelfde fase te behoren.

- Het archeologisch onderzoek heeft bevestigd dat de natuursteen met ijzeren taatsdoos, zoals reeds opgemerkt door Johan Termote, in een latere fase werd ingevoegd en geen deel uitmaakt van de oorspronkelijke 13<sup>de</sup>-eeuwse constructie<sup>23</sup>.

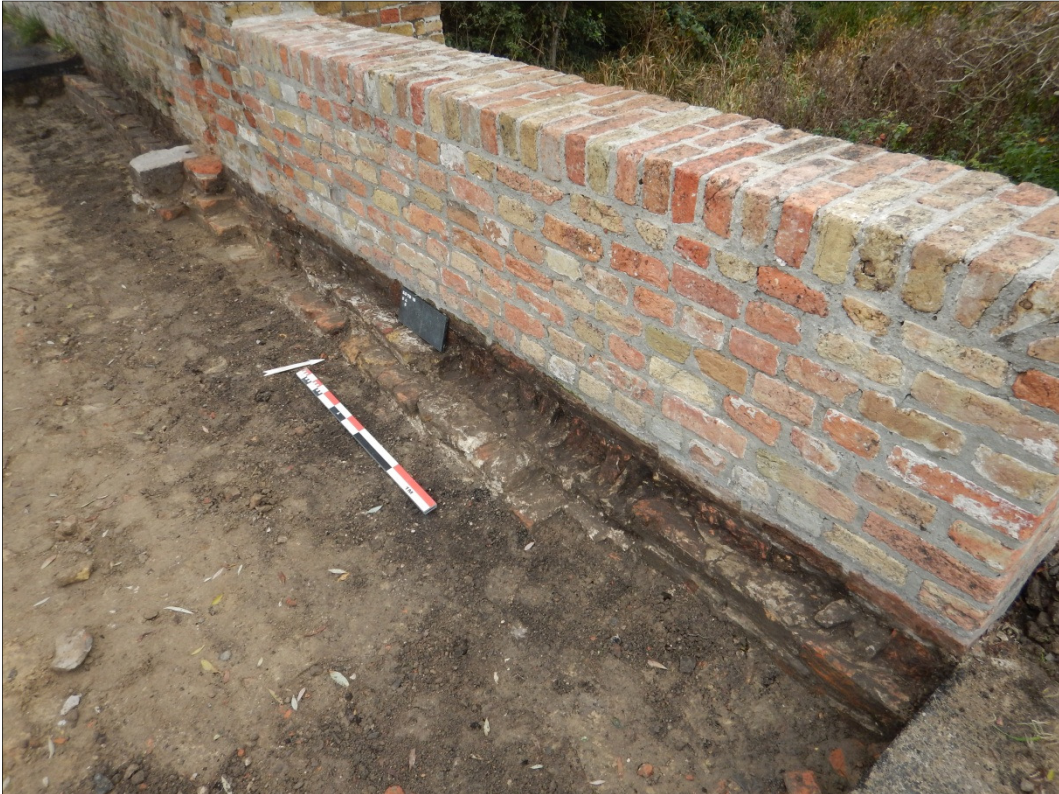
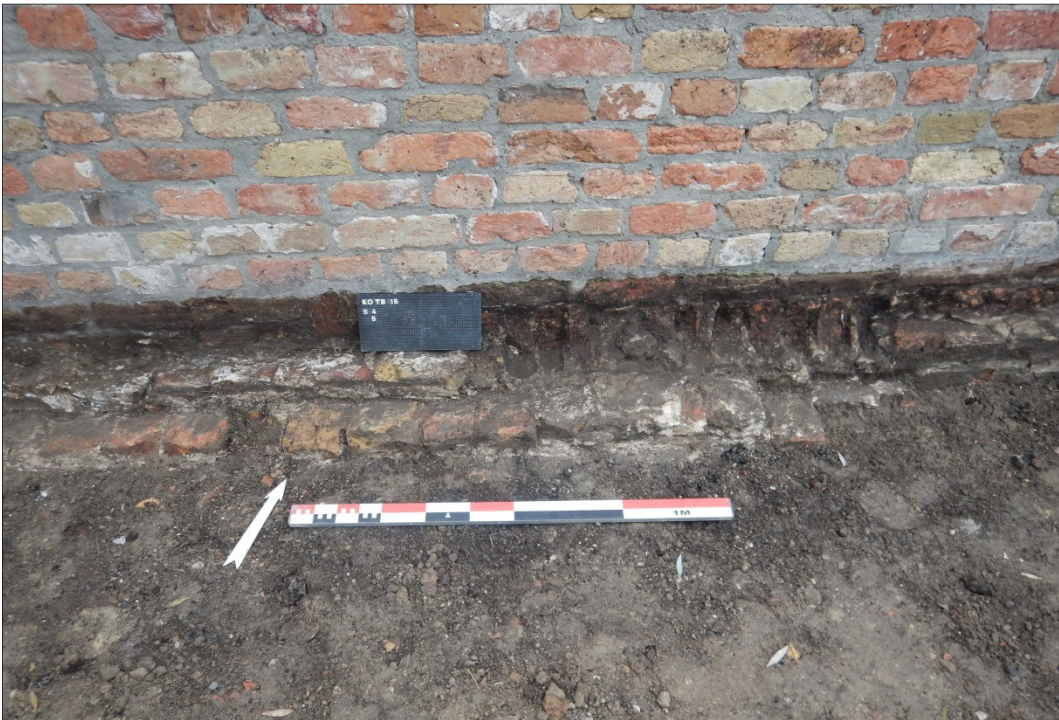
Het verband tussen spoor 4, 5 en 12, de baksteenrestanten aangetroffen onder de 20<sup>ste</sup>-eeuwse randen van de doorgang (fig. 15), kan slechts met zekerheid bepaald worden na een grondig, destructief onderzoek. In deze fase van het onderzoek werden echter geen bakstenen uitgebroken; bijgevolg kunnen geen verregaande conclusies getrokken worden.

S4 bevindt zich in het verlengde van S3 en volgt in tegenstelling tot S5 en 12 dezelfde lijn als S3. Het gaat om vrij onzorgvuldig metselwerk, voornamelijk gekenmerkt door de aanwezigheid van recuperatiemateriaal en overvloedig gebruik van zeer harde witbeige kalkmortel.

Figuur 15. Overzichtsfoto S4-5-12 (noordelijke binnenmuur)

Figuur 16. Detailfoto S4-5 (noordelijke binnenmuur)

**Spoor 5** en **spoor 12** situeren zich in elkaars verlengde. Interessant is de vaststelling dat beide niet de oorspronkelijke lijn van de noordelijke binnenmuur volgen. Spoor 5 is opgebouwd uit orangerode bakstenen van 28x12x8cm/28,5x12,5x8cm. Het metselwerk wordt verder gekenmerkt door het overvloedig gebruik van harde grijze kalkmortel. Aan westelijke zijde bevindt zich een rij bakstenen op hun lange zijde. Deze bakstenen konden vastgesteld worden over een afstand van 109cm (12 bakstenen). Hoe deze bakstenen precies te interpreteren zijn, is niet helemaal duidelijk.

Spoor 12 is opgebouwd uit gele en donkerrode bakstenen (23,5x?x5,5cm) en harde witte kalkmortel. S12 werd op S4 aangelegd en is dus jonger.

- S4, S5 en S12, onder de huidige 20<sup>ste</sup>-eeuwse rand van de doorgang, lijken opeenvolgende fases van de onderbouw van deze rand te zijn.
- Het feit dat S4 precies in het verlengde ligt van S3, i.t.t. S5 en S12, roept vragen op. Is de knik in de toegangsweg een vrij recent gegeven?

- Zowel de opbouw als het materiaalgebruik suggereren dat S4 te koppelen is aan een verbouwingsfase van het oorspronkelijke poortgebouw. Ofwel kwam S4 tot stand tijdens de verbouwingsfase van 1600-1627 ofwel tijdens de aanpassing van 1712-1723. S5 en S12 behoren tot een jongere fase dan S4, maar zijn ouder dan de huidige fase.

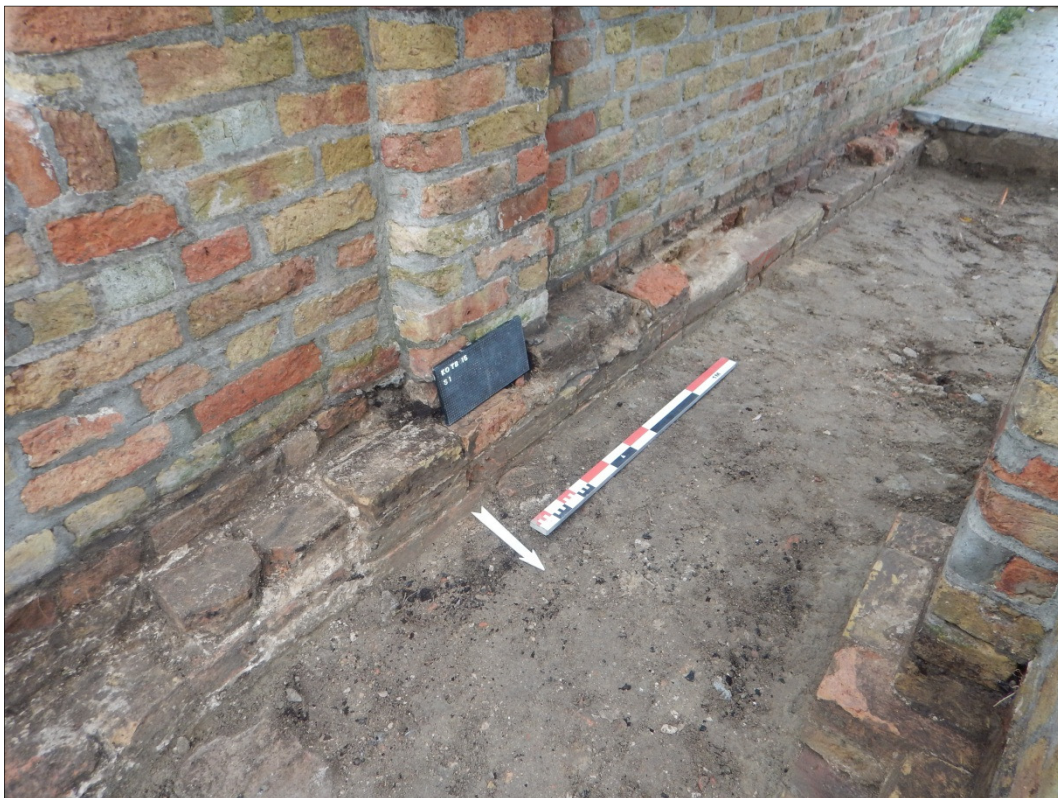
**Spoor 1** betreft de fundering van de zuidelijke muur van het poortgebouw. Tot op het niveau van het archeologisch vlak kwamen oorspronkelijk 3 baksteenlagen voor; de bovenste laag was quasi volledig uitgebroken. Het metselwerk van S1 vertoonde zeer veel overeenkomsten met S3; S1 dient dan ook geïnterpreteerd te worden als de tegenhanger van S3. S1 wordt gekenmerkt door verzorgd metselwerk, bestaande uit onregelmatige, geel/geeloranje bakstenen van 30x?x8cm/30,5x15x?cm/29,5x?x7cm. Het metselwerk wordt verder gekenmerkt door het gebruik van vrij harde grijsbeige kalkmortel, met grote zichtbare fragmenten kalkmortel en vrij dikke voegen. De natuursteen, ter hoogte van het voetgangerspoortje, is duidelijk in een jongere fase ingepast in S1.

Figuur 17. Overzichtsfoto S1 (zuidelijke binnenmuur)

- S1 is duidelijk de tegenhanger van S3 en behoort bijgevolg eveneens tot de 13<sup>de</sup>-eeuwse fase.
- S2 lijkt op basis van materiaalgebruik de tegenhanger te zijn van S4.
- Tijdens het archeologisch onderzoek kon geen informatie verkregen worden over de zuidelijke dammuur.

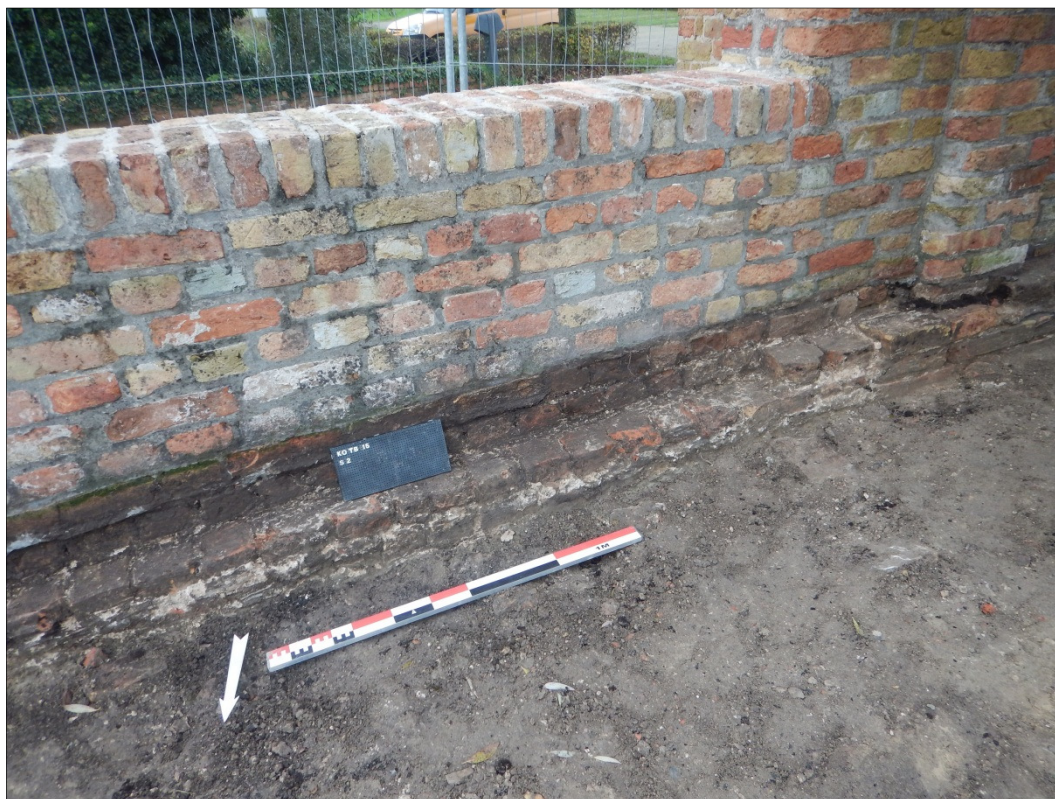
S1 vertoonde een duidelijke naad met **spoor 2**. Dit metselwerk situeert zich onder de zuidelijke rand van de doorgang. Deze muur wordt op basis van het bouwhistorisch onderzoek gedateerd in het midden van de 20<sup>ste</sup> eeuw (cfr. fig. 8-9). S2 wordt, in vergelijking tot S1, gekenmerkt door minder zorgvuldig metselwerk, opgebouwd uit recuperatiemateriaal en vrij harde witbeige kalkmortel. S2 is duidelijk uitgebroken aan oostelijke zijde.

Figuur 18. Overzichtsfoto S2 (zuidelijke binnenmuur)

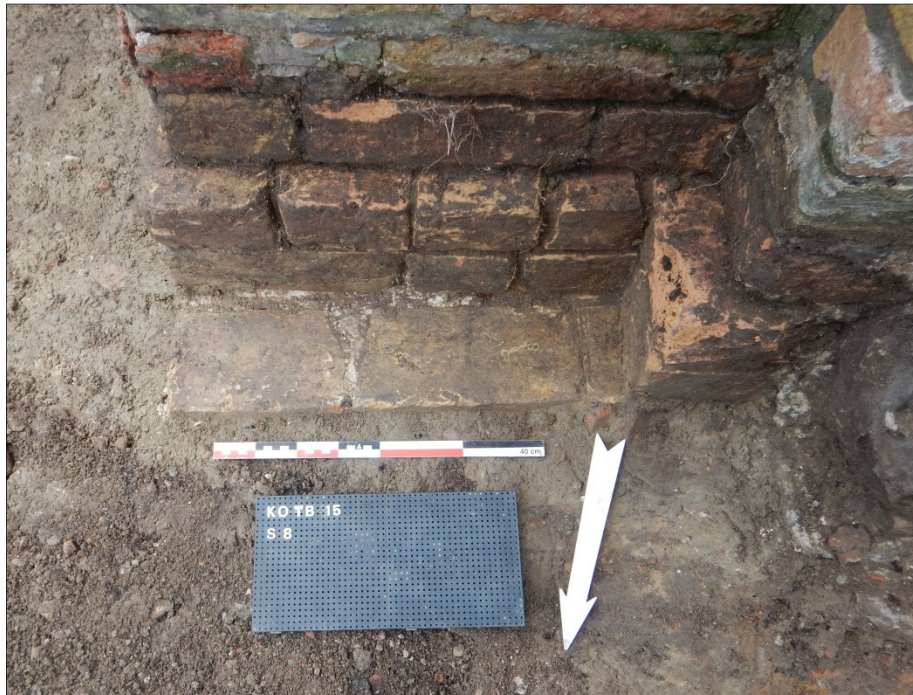
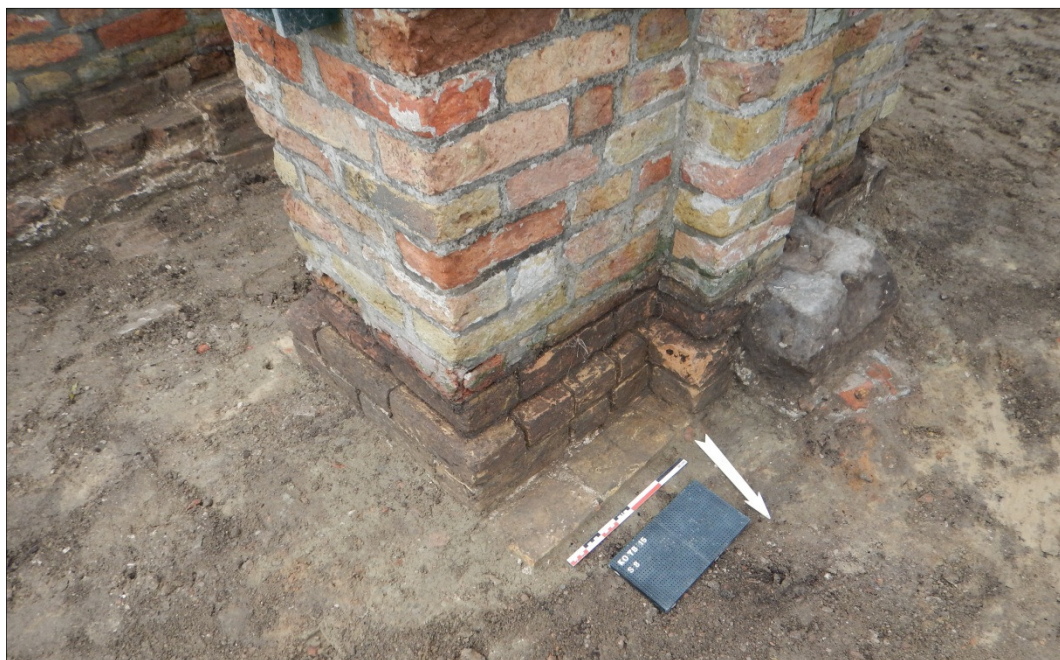
Ter hoogte van het archeologisch vlak werden ten oosten van het voetgangerspootje, zowel aan noordelijke als aan zuidelijke zijde van de steunbeer, gele/geeloranje bakstenen van 28x14/28.5x13x8cm, gevat in vrij harde witgrijze kalkmortel vastgesteld (**spoor 8 en spoor 11**). S8 en S11 zijn duidelijk elkaars tegenhanger; beide bevatten onvolledige bakstenen.

Figuur 19. Detailfoto S8

Figuur 20. Overzichtsfoto S8

- Ter hoogte van de middensteunbeer werd zowel aan noordelijke als aan zuidelijke zijde een versnijding aangetroffen. De aard van de gebruikte bakstenen (onregelmatige, handgevormde bakstenen), alsook het formaat en het regelmatige metselwerk is kenmerkend voor de 13<sup>de</sup>-eeuwse fase. Ondanks deze vaststelling kan in deze fase niet met zekerheid gesteld worden dat de oorspronkelijke 13<sup>de</sup>-eeuwse poort gekenmerkt wordt door de aanwezigheid van een middensteunbeer aan straatzijde. Deze hypothese dient immers gestaafd te worden door waarnemingen op een dieper niveau. Momenteel kan immers niet volledig uitgesloten worden dat de versnijding opgebouwd is uit recuperatiemateriaal en bijgevolg deel uitmaakt van de 18<sup>de</sup>-eeuwse fase.

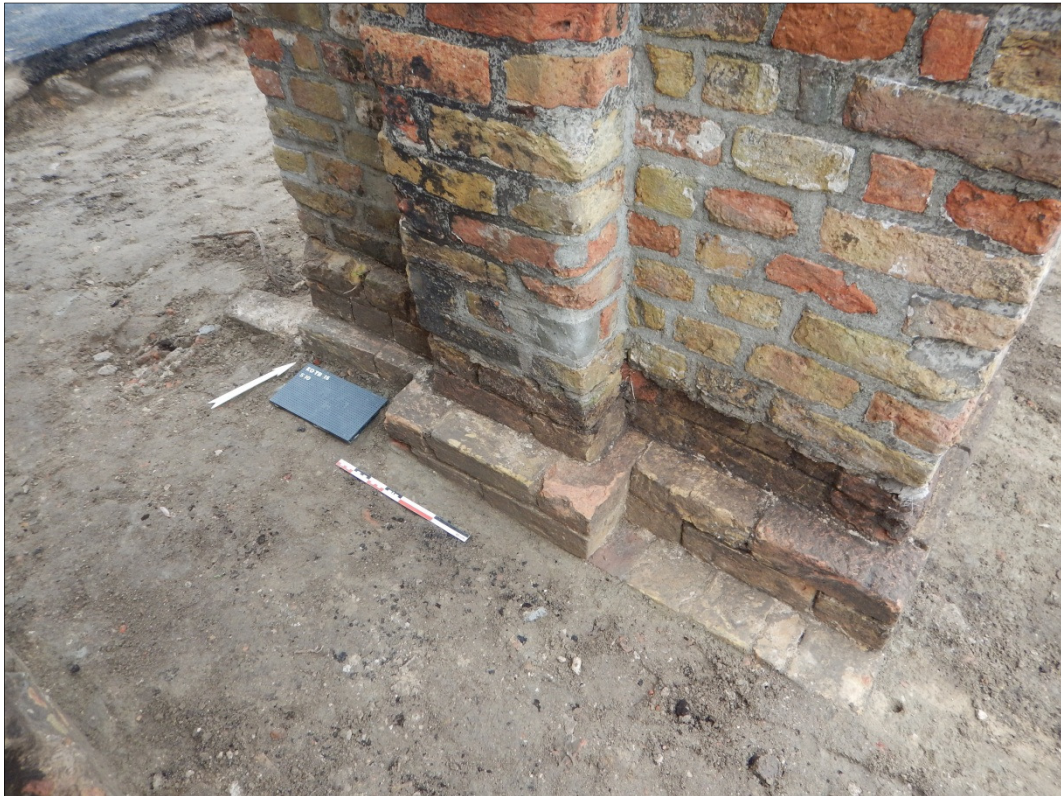
Op ca. 4.95m TAW komt zowel aan zuidelijke, oostelijke en noordelijke zijde van de steunbeer een versnijding van 5.5cm voor: **Spoor 10**. Enkel ter hoogte van de deurslag, aan zuidelijke zijde, loopt de breedte van de versnijding op tot 11cm. De versnijding (2 baksteenlagen) is zorgvuldig gemetseld en bestaat uit volledige bakstenen van 28.5x13.5/14x8.5/9cm. Ook bakstenen met een lengte van 29.5cm werden vastgesteld.

Figuur 21. Overzichtsfoto S10 en S11 (zijde voetgangspoortje)

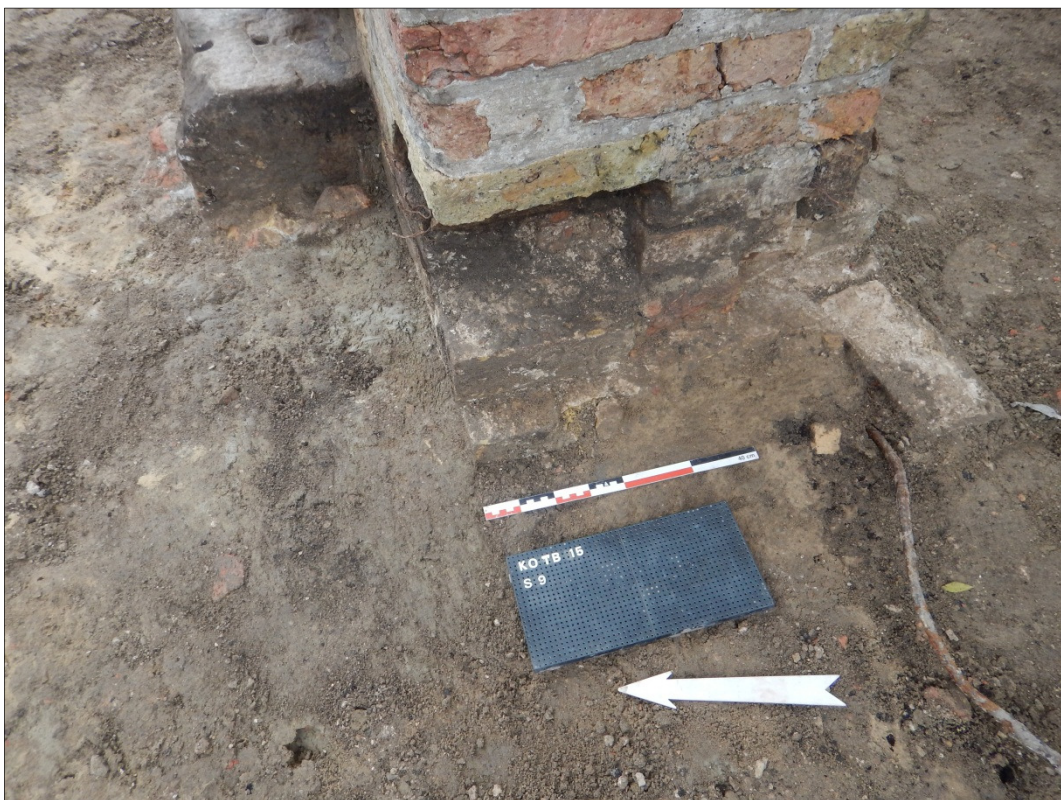
Hoe **spoor 9** (26.5x13.5/14x8.5/9cm) te interpreteren is, is moeilijk te bepalen t.g.v. sterke verstoringsgraad. Vermoedelijk gaat het om een deel van spoor 10.

Figuur 22. Overzichtsfoto S9 (erfzijde)

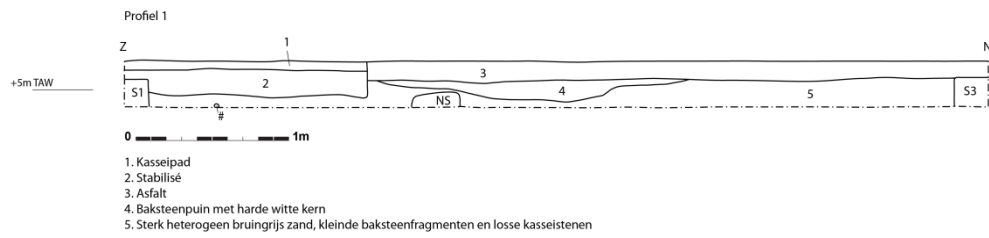
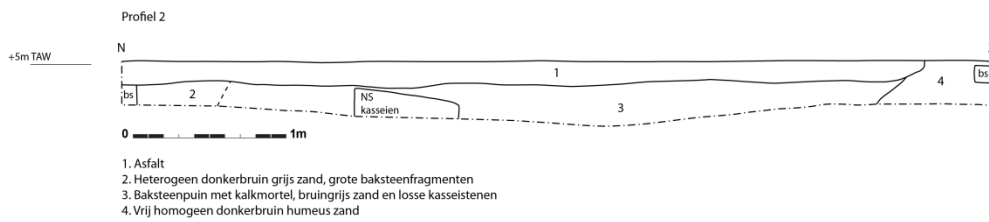
Voor de profieltekeningen (P1 en P2) kan verwezen worden naar bijlage 1.

Onder de huidige asfaltverharding bevindt zich een puinpakket, bestaande uit baksteenpuin en (harde witte) kalkmortel en waarin enkele vergraven kasseistenen, vermoedelijk afkomstig van het oorspronkelijke wegdek, voorkomen (P1/L4 en P2/L3). Waarschijnlijk kan dit pakket beschouwd worden als onderlaag voor het asfalt. Dit pakket dekt een sterk heterogene laag bruingrijs zand af, waarin eveneens veel kleine puinfragmenten voorkomen (P1/L5). In deze laag bevindt zich de uitgraafdiepte van de put, waarop alles werd geregistreerd.

Aan oostelijke zijde, ter hoogte van profiel 2, kunnen heel lokaal nog enkele kasseistenen vastgesteld worden, die zich mogelijk nog *in situ* bevinden. Deze -onregelmatig gevormde- kasseien kunnen bijgevolg een restant zijn van het oudere kasseiniveau, dat zich hier situeerde. De bovenzijde hiervan bevindt zich op slechts ca. 20cm (4,85m +TAW) onder het huidige straatpeil. Gezien de heel beperkte omvang en registratiemogelijkheden van het mogelijke restant, is het echter niet aangewezen om hieruit verregaande conclusies te trekken.

In profiel 2 dient ook de aanwezigheid van een profielsteen, een hoekbasement, in Doornikse kalksteen vermeld te worden.
